電動シャッターの絶縁抵抗について

絶縁抵抗測定(竣工検査)

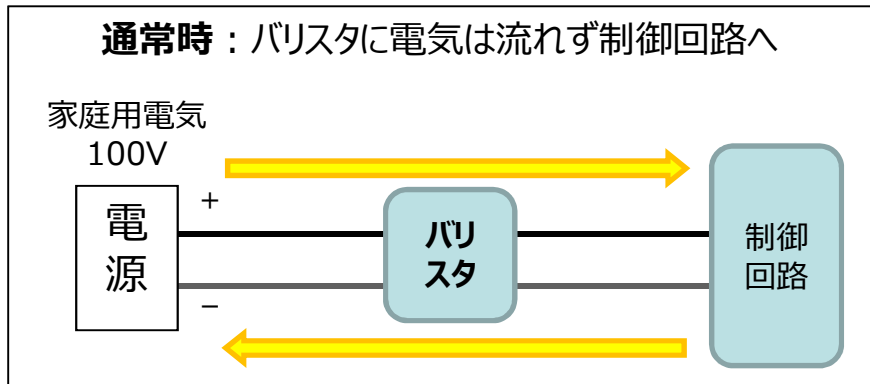
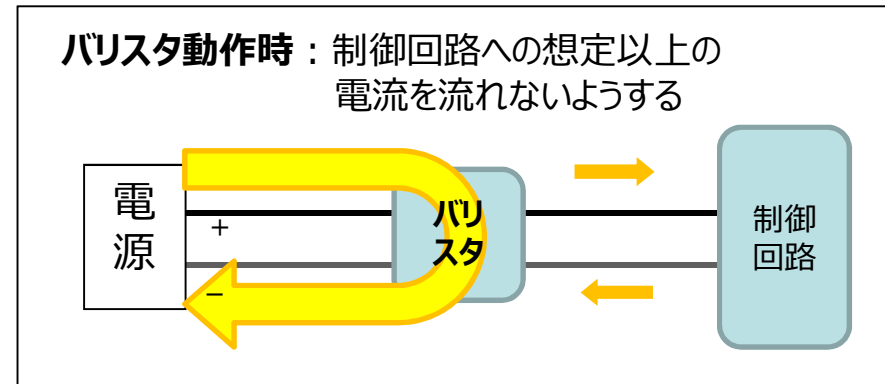
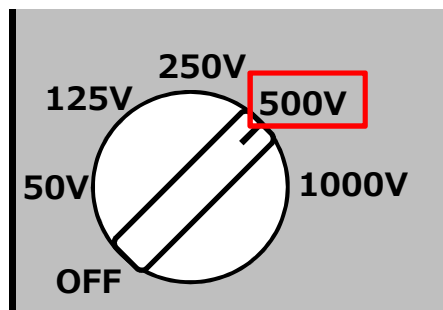
[バリスタの特性イメージ]

電動シャッターには雷保護素子として、“バリスタ”が組み込まれている。

- 雷保護素子として使用されるバリスタは、**電圧が高くなるほど抵抗値が低くなる**特性がある。雷のような高い電圧が電源から侵入すると出口に受け流す。この特性により絶縁抵抗測定時に印可する500Vでバリスタが動作し、漏れ電流が大きくなることで絶縁抵抗値としては低く表示される。

絶縁抵抗測定にて500Vで測定するとバリスタの影響により絶縁抵抗値として低く表示される

※絶縁抵抗計は小さな漏れ電流を測定するため、バリスタによる μA (10^{-6} A)オーダーの漏れ電流でも絶縁抵抗値に影響する。

① バリスタの影響が出にくい250Vでの測定

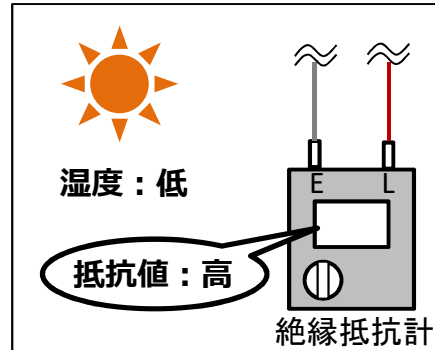
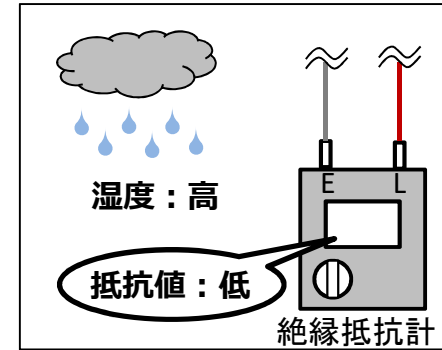
② 温度、湿度による影響

絶縁抵抗値は気温や湿度により変化する。

- ・温度が高い程抵抗値は下がる
- ・湿度が高い程抵抗値は下がる

特に湿度の影響は大きく、
高湿度下では大幅に抵抗値が下がる

② 湿度の高い雨天時を避けた測定

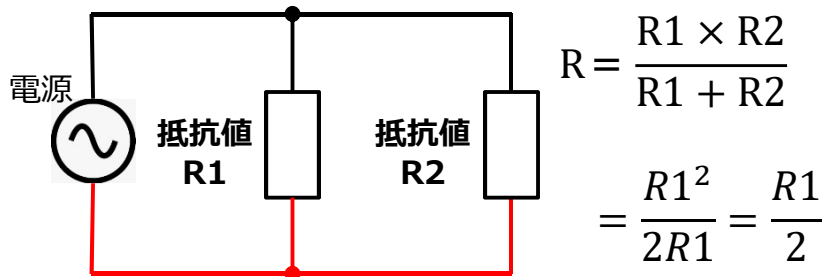
並列接続による抵抗値の理論値

同じ電源系統から複数台接続することで、絶縁抵抗値は低くなる。

並列接続されると、抵抗値は低下する

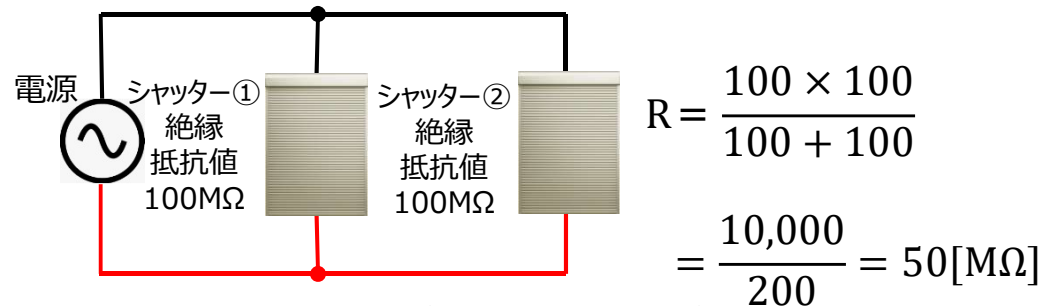
2台のシャッターの絶縁抵抗値が100MΩの場合

シャッター 1 台ごとの絶縁抵抗値が100MΩでも
測定値は半分の50MΩになる

同じ電源系統に繋がるシャッター台数が増えると絶縁抵抗値としては低く表示される

③ 電路を分けて設置する
