電動シャッターの絶縁抵抗について

絶縁抵抗測定(竣工検査)

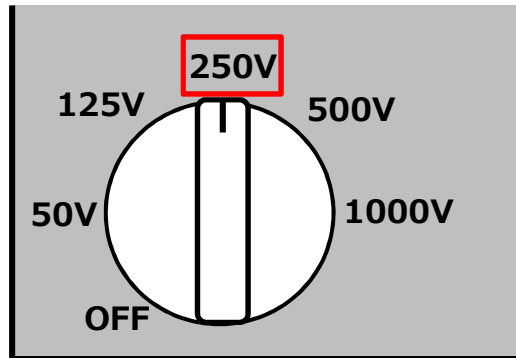
① バリスタの影響が出にくい250Vでの測定

- 雷保護素子として使用されるバリスタは、**電圧が高くなるほど抵抗値が低くなる**特性がある。雷のような高い電圧が電源から侵入すると出口に受け流す。この特性により絶縁抵抗測定時に印可する500Vでバリスタが動作し、漏れ電流が大きくなることで絶縁抵抗値としては低く表示される。

絶縁抵抗測定にて500Vで測定するとバリスタの影響により絶縁抵抗値として低く表示される

- ① 雷保護素子に対して ……バリスタの影響が出にくい250Vでの測定
- ② 温湿度特性に対して ……湿度の高い雨天時を避けた測定
- ③ 複数台の接続に対して ……シャッターごとに電路を分ける

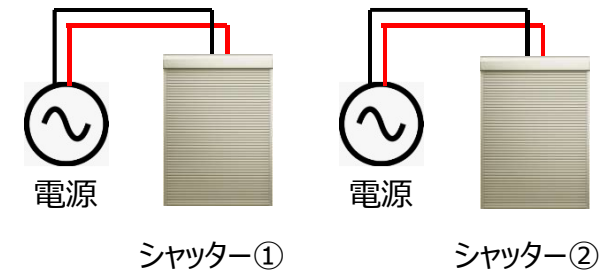
③ 電路を分けて設置する

同じ電源系統から複数台接続することで、絶縁抵抗値は低くなる。

同じ電源系統に繋がるシャッター台数が増えると絶縁抵抗値としては低く表示される

原因の切り分けが必要となった際はシャッターの接続を切り離してご確認ください
